ANÁLISE DE FALHA DE PEÇAS ROMPIDAS EM SERVIÇO

DIRCEU ALVES DE LIMA

Relatório Final apresentado à Faculdade de Tecnologia de Sorocaba-SP, com o requisito para conclusão do projeto de Iniciação Científica.

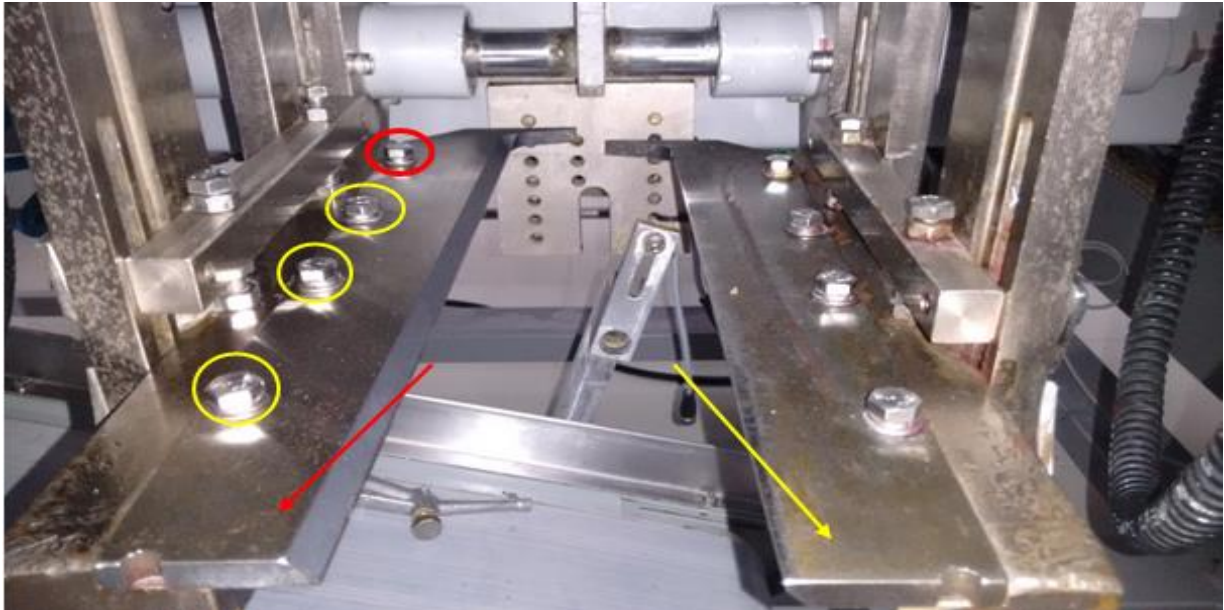
Figura 2-Conjunto montável da peça 1

A figura 2, mostra a parte onde é fixada as facas. A seta amarela indica a faca que não se rompeu, já a seta vermelha indica a faca que se rompeu, ambas trabalham em sincronismo, por movimento mecânico através de um came movido por motor elétrico. Os círculos indicam os parafusos que prende as facas em seu ponto de fixação, o círculo vermelho demarca o parafuso que estava solto.

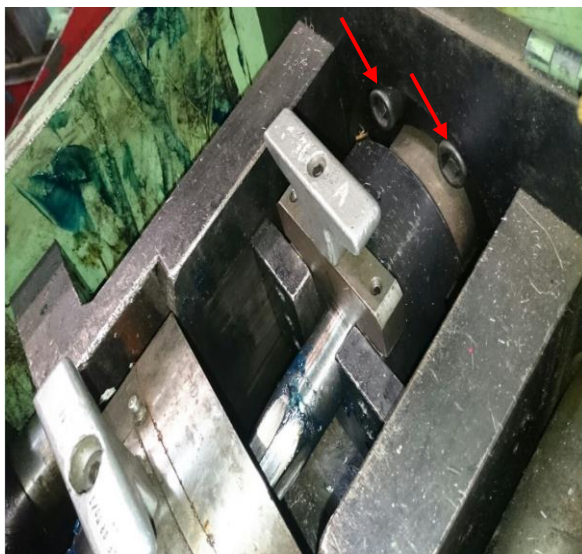
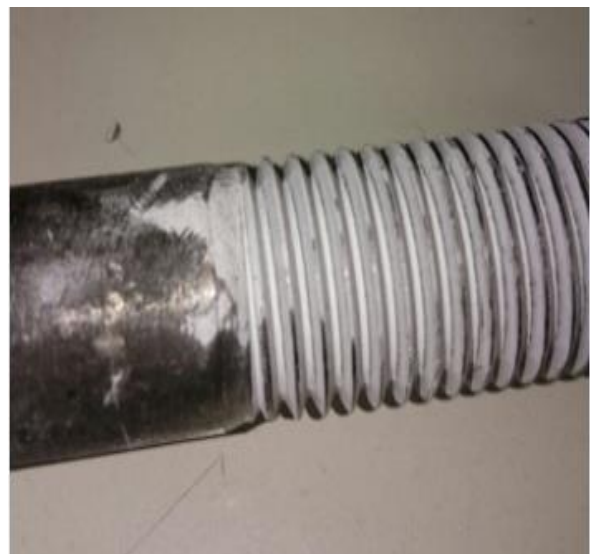
Figura 3- Conjunto montável da peça 2

A segunda peça (peça 2) é uma haste de cilindro hidráulico com diâmetro de aproximadamente 50 mm, de propriedade de uma empresa metalúrgica situada na região de Sorocaba/SP. A falha ocorreu na rosca da ponta da haste, utilizada para a fixação da ferramenta de grafagem. A figura 3 ilustra a foto do conjunto com as setas indicando o local onde são fixados os parafusos que rompeu.

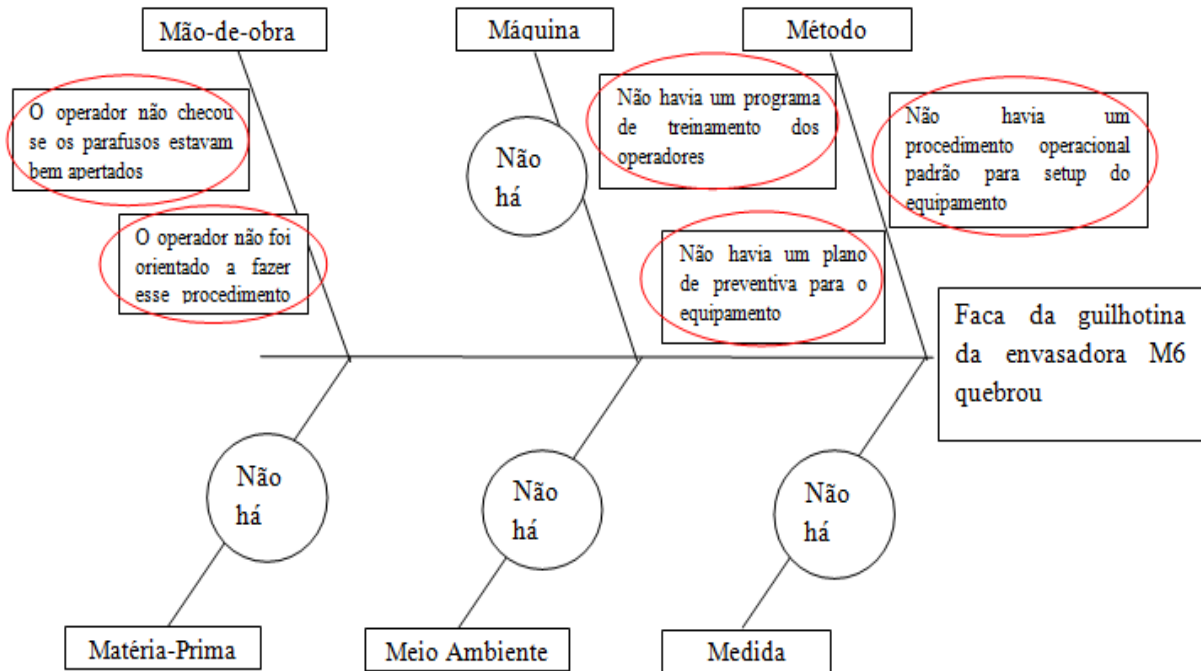
Figura 4 – Diagrama de Causa e Efeito

A figura 4 demonstra o diagrama de causa e efeito desenvolvido na investigação das possíveis raízes da falha.

É evidente na tabela 1 o resultado do Diagrama de Causa e Efeito montado para a falha da peça 1, e revela que o motivo que levou o operador a não ter os devidos cuidados na hora da montagem do componente (faca-peça1), foi o fato de ser uma empresa ainda em desenvolvimento que ainda não havia adequado em suas operações alguns procedimentos essenciais para operações cotidianas. Esses argumentos fundamentais, apontam para importância dos procedimentos operacionais para operações de rotina em toda empresa, destaca também que é indispensável a implantação de um bom programa de manutenção preventiva para os equipamentos.

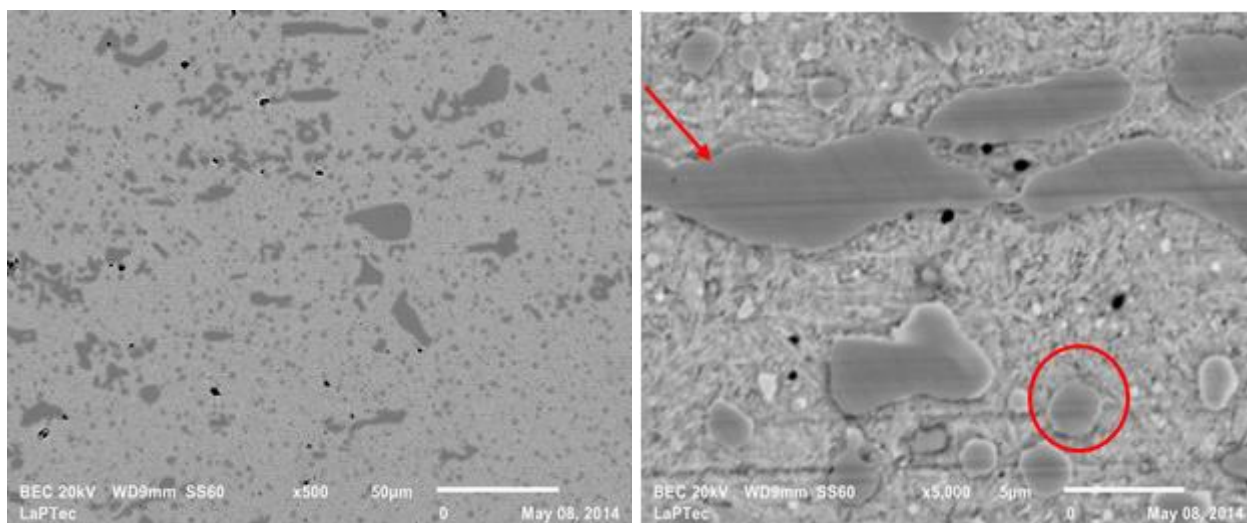
Figura 5- Micrografia da microestrutura da peça 1

A figura 5 (a) e b, mostram a micrografia da microestrutura da peça 1. É possível visualizar carbonetos de cromo finos e grosseiros indicados pelo círculo e seta respectivamente, com alguns pontos espalhados pela matriz martensítica, características dos aços ferramentas.

Outro fator são os pontos escuros presente tanto no material das facas analisadas quanto no material das bibliografias usadas para comparações, embora não especificado pelo fabricante acredita-se ser proveniente de inclusões geradas no momento do processamento do material.

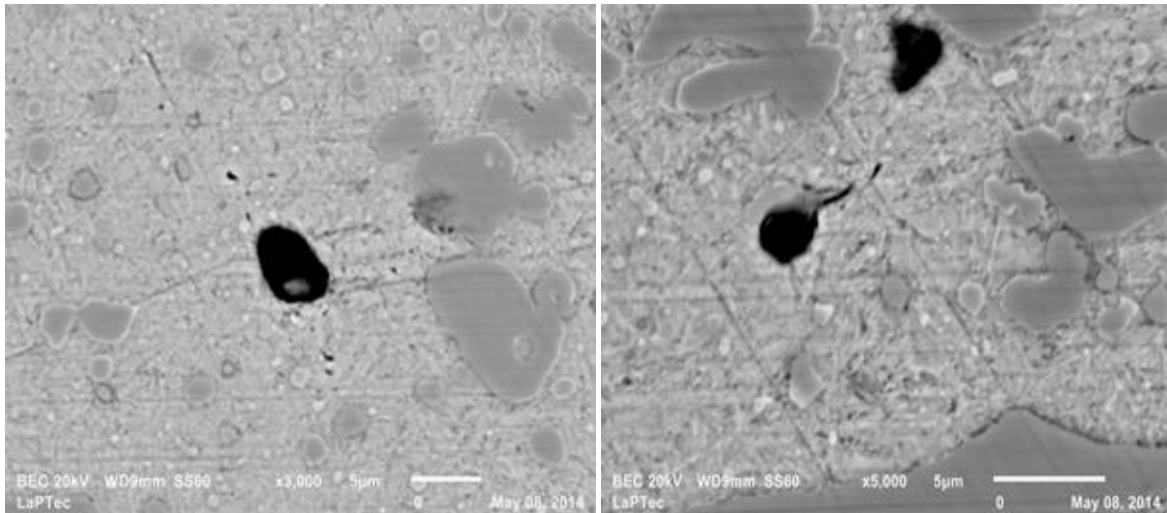
Figura 6- Micrografia da microestrutura do material da faca que não rompeu

Conforme observa-se na figura 6 (a) e (b) que ilustra a micrografia da faca que não falhou em serviço, a microestrutura das duas peças é semelhante, evidenciando que o tratamento térmico e microestrutura ideal de trabalho da peça rompida está de acordo com o exigido para a solicitação de serviço, e que este não foi o motivo da falha da peça em serviço.

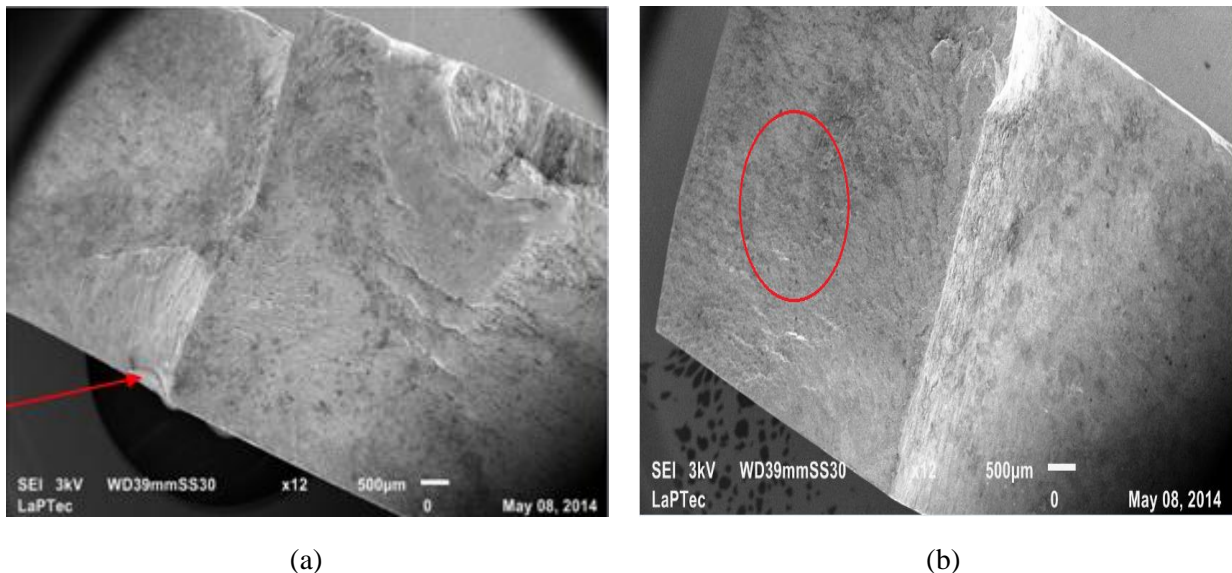
Figura 8- Micrografia feita em MEV. (secção fraturada da peça 1)

A figura_8, revela a micrografia feita em microscópio eletrônico de varredura da secção fraturada da peça 1. É possível ver o ponto indicado pela seta onde estava o parafuso que estava mal fixado e proporcionou uma carga estática provocando o cisalhamento, e a área demarcada com o circulo mostra a secção onde a fratura ocorreu por tração.

Com as análises micrográficas da fratura, pode-se definir com segurança, que a peça sofreu tensões de cisalhamento que fez com que uma grande parte da estrutura da peça se rompesse por esse motivo. Também é nítido as partes onde o material rompeu por tração, parte essas que só se romperam devido o limite de resistência do material ter seu limite ultrapassado devido partes já estar deteriorada pelo cisalhamento. O cisalhamento ocorreu devido ao desalinhamento da peça produzido devido a um erro de montagem da mesma, causada pelo parafuso indevidamente fixado.

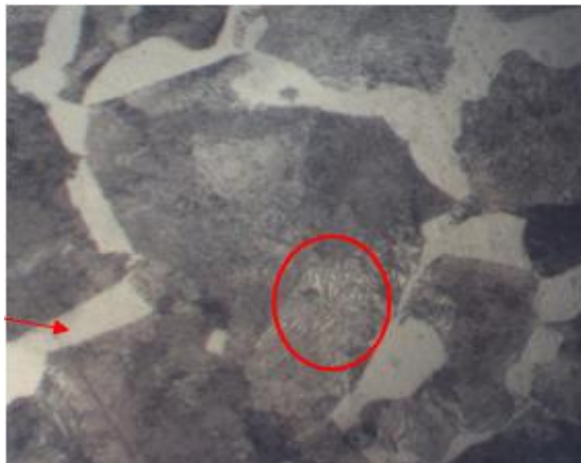
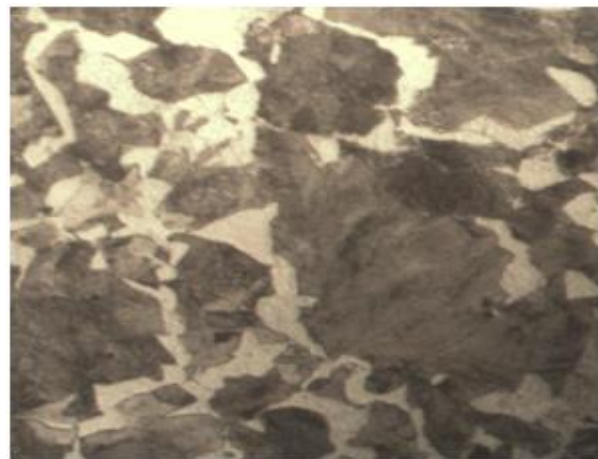
Figura 9- Micrografia feita em microscópio óptico (microestrutura da peça 2) (a) 500 x de aumento e (b) 200x de aumento

Na tabela 7 está determinada a dureza média da peça 2. Ao comparar a dureza obtida na peça 2 com os valores de dureza dos aços SAE 1040 e 1050 apresentados na tabela 8, pode-se afirmar que a peça 2 foi aplicada em serviço no estado normalizado. Esta afirmação corrobora com a metalografia da peça 2 apresentada na Figura 9.

Na figura 9 observa-se uma microestrutura perlitica, com ferrita pró-eutetóide demarcada com a seta, característica de material normalizado, também é bem nítido as lamelas de ferrita e cementita formadas pelos grãos de perlita demarcada pela área circulado e a matriz de ferrita.

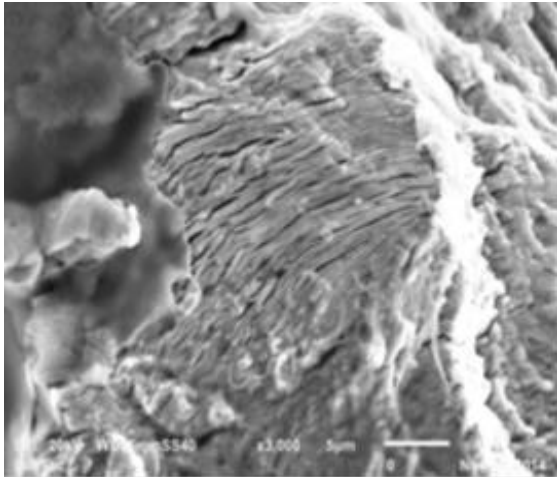
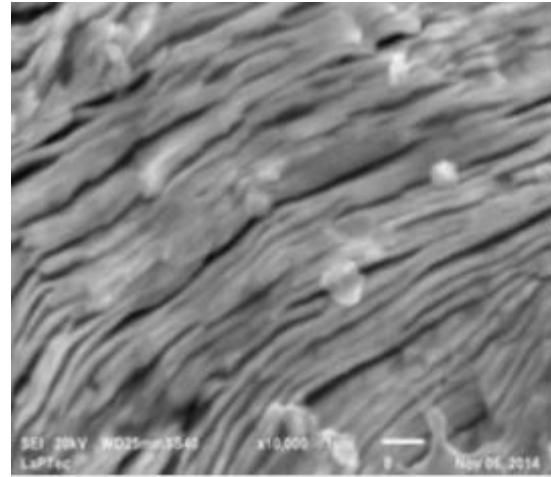
Figura 10- Micrografia feita no MEV (secção fraturada da peça 2)

A Figura 10 ilustra as imagens feita em microscópio eletrônico de varredura feita na secção fraturada da peça 2.

A figura 11 retrata a imagens feitas em MEV da secção fraturada de um material retirada de: (ASM METALS HANDBOOK 1997), retrata as estrias característica de falha por fadiga, semelhança nítida com as estrias apresentadas na micrografia da peça 2 reveladas através das figuras 10a e 10b.

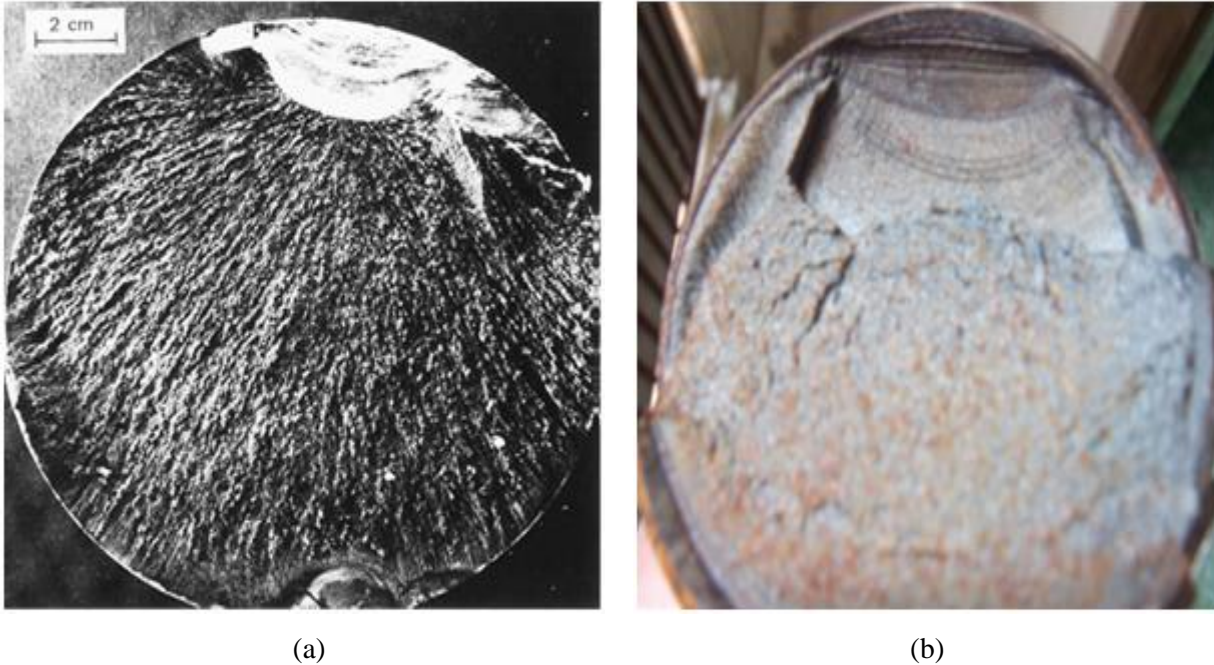
Figura 12- Imagens Comparativas de Secções de Fraturadas

As imagens ilustradas na Figura 12a e 12b, mostram um comparativo entre uma imagem retirada de (CALLISTER 2012), com outra da secção fraturada da peça 2.

É possível ver por meio das fraturas que para os dois casos houve um início e propagação de trinca deixando as famosas “marcas de praia” que se estende até uma determinada profundidade no material, a partir daí o material não resistiu mais as tensões imposta e terminou se rompendo por tração para ambos os casos.

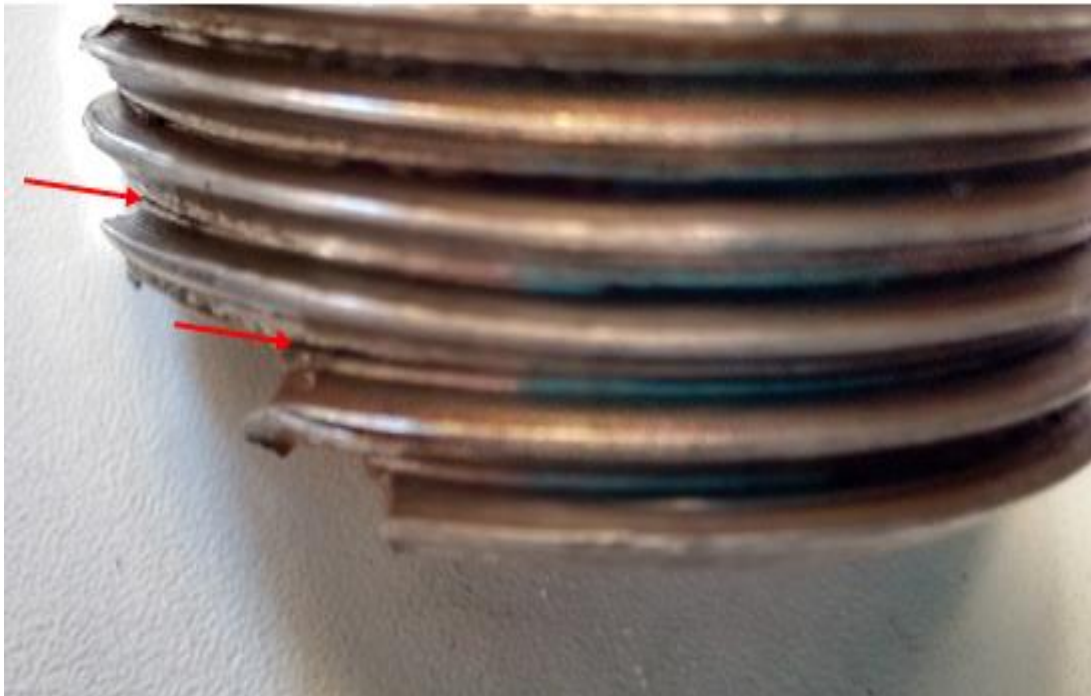
Figura 13- Imagem do filete da rosca

O ponto início da trinca na peça 2 ocorreu no raio do filete da rosca da ponta da haste, como mostra na figura 13 nos pontos demarcados com as setas vermelhas, devido ao ângulo agudo do mesmo, concentrou tensão e causou o início da falha do material. Assim, o problema da peça foi agravado devido a usinagem errada da rosca de fixação da peça.
