ANÁLISE DE FALHA DE PEÇAS ROMPIDAS EM SERVIÇO

DIRCEU ALVES DE LIMA

Relatório Final apresentado à Faculdade de Tecnologia de Sorocaba-SP, com o requisito para conclusão do projeto de Iniciação Científica.

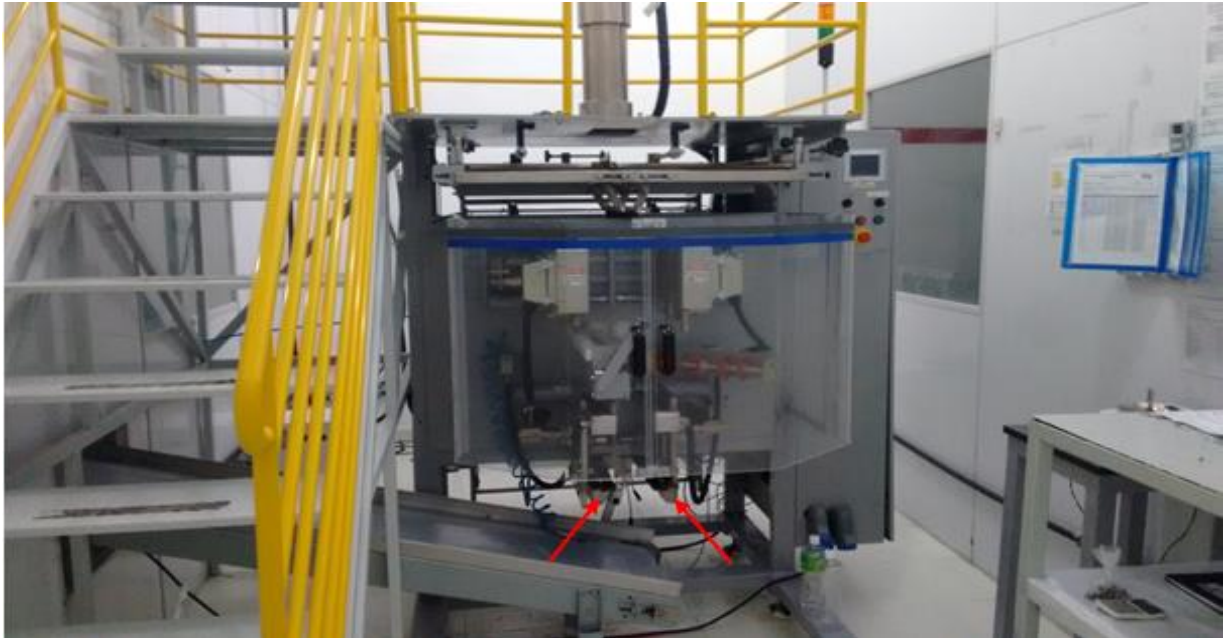
Figura 1 – Imagem da Envasadora de Sache

A figura 1 mostra a imagem frontal da envasadora de sachê polimérico para produtos alimentícios, de propriedade de uma empresa que fabrica produtos da rede suplementar, situada na região de Sorocaba/SP. As setas em vermelho mostram onde estão fixadas as facas objeto do estudo.

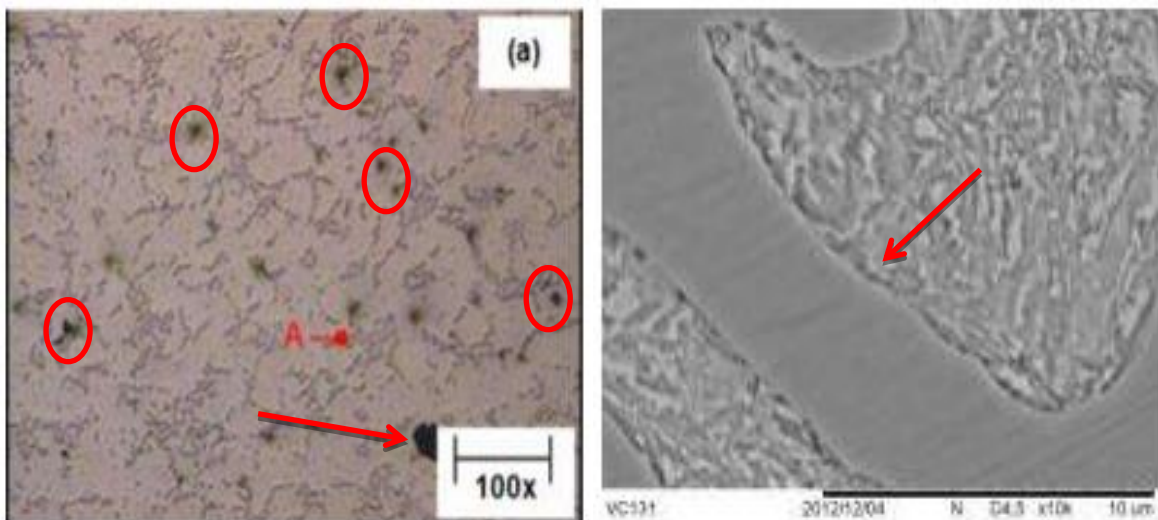
Figura 7- Micrografia da microestrutura do VC131

A figura 7a e 7b, ilustram a micrografias do material VC131 que foram objetos de outros estudos e estão sendo utilizadas como comparativos (referencia 6).

Pode-se perceber que os e os pontos escuros presente na microestrutura das facas analisadas também estão presentes no material utilizado para comparação (referencia_6) como mostra a figura 7a, os círculos vermelhos mostram os pontos menores como os que estão presente na micrografia da faca que se rompeu, já a seta indica o ponto maior idêntico ao que esta presente na micrografia da faca que não se rompeu, embora não especificado pelo

A seta vermelha ilustrada na figura 7b esta indicando um carboneto, idêntico aos que estão presente no material das duas facas analisadas.

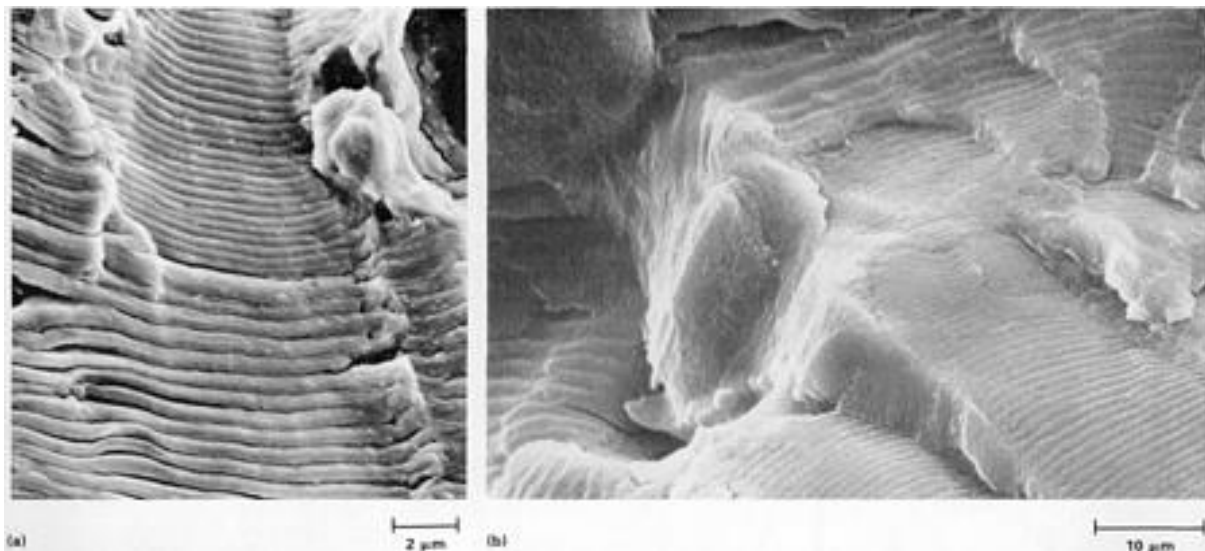
Figura 11-Imagens feitas em MEV da secção fraturada de um material retirada de: ASM METALS HANDBOOK 1987

A figura 11 retrata a imagens feitas em MEV da secção fraturada de um material retirada de: (ASM METALS HANDBOOK 1997), retrata as estrias característica de falha por fadiga, semelhança nítida com as estrias apresentadas na micrografia da peça 2 reveladas através das figuras 10a e 10b.
